# ビニル系床材の汚染対策

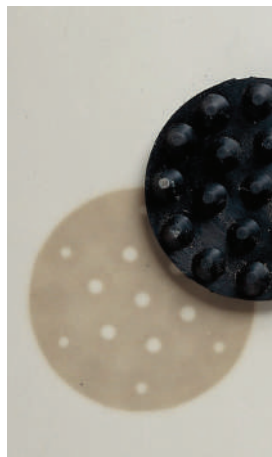
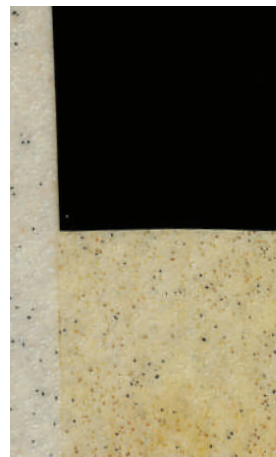
椅子やワゴン等に使用されているキャップやキャスター・タイヤがゴム製品の場合、ゴム成分（プロセスオイル・老化防止剤等）が床材に染み込み、着色汚染が生じることがあります。

これらの対策が取れない場合は、汚染が目立ちにくい床材を選ぶ必要があります。また、養生テープを床材に貼り付けた場合、テープの粘着剤成分や配合（特に酸化防止剤）によっては、同じように着色汚染が生じることがあります。アクリル系粘着剤のもの（GPテープ等）を使用する等して防止してください。

この汚染を除くには、普通の汚れと異なり、染み込んだ部分を除去する以外に方法がありません。防止対策として、次のいずれかの方法で事前に対処してください。

①着色汚染の生じない種類のゴム製品を使用する

②キャスターをウレタンやナイロン等の材質に変更する

③直接床材に接触しないよう、あて板等を敷き保護する
